**К. В. Василевский, В. Н. Зуев, П. О. Мартынов**

*Учреждение образования «Барановичский государственный университет», Барановичи, Республика Беларусь;  
МОО «Экопроект», Минск, Республика Беларусь*

## ИЗМЕНЕНИЯ ГИДРОГРАФИЧЕСКОЙ СЕТИ СТОЛБЦОВСКОГО РАЙОНА ЗА СТО ЛЕТ

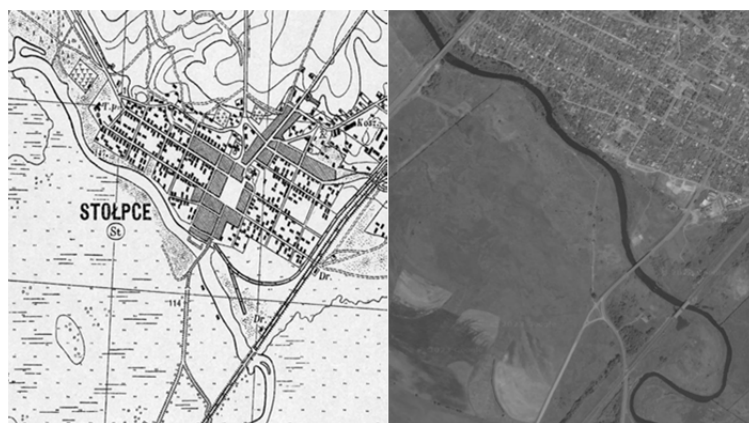
Рисунок 1 – Изображение участка реки Неман в черте города Столбцы на карте 1934 г. (а) и современное изображение (б)

Участок реки Неман в границах города Столбцы за 100 лет изменил свои очертания. Исчезла старица в районе современной улицы Набережной – мы предполагаем, что она была засыпана при строительстве автодороги Ивацевичи-Столбцы и строительстве железобетонного моста через реку.

Если в начале XX века русло реки непосредственно подходило к городской застройке, то позднее оно переместилось южнее. В районе железнодорожного моста русло реки также заметно изменило свое очертание — стало петлеобразным (рис. 1). На современной карте заметна насыпь старинной дороги из Свержня, которая вела на деревянный мост (не сохранился) около пристани (не сохранилась).

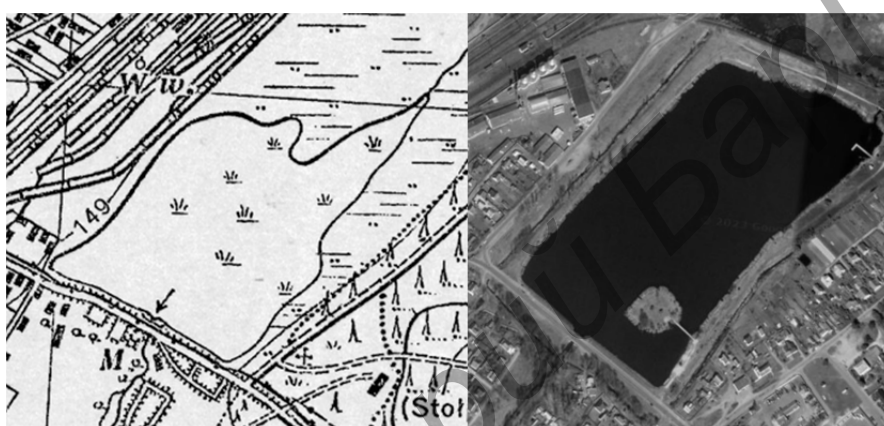
Рисунок 2 – Изображение искусственного водоема в черте города Столбцы на карте 1934 г. (а) и современное изображение (б)

Столбцовское водохранилище создано в конце XX века на месте городского пруда (рис. 2). Ранее пруд использовался для накопления воды и обеспечения работы водяной мельницы. Новое водохранилище меняет свои размеры, появляются зоны отдыха, происходит обновление дамбы водоема, по центру появляется намывной остров. Выравнена береговая линия.

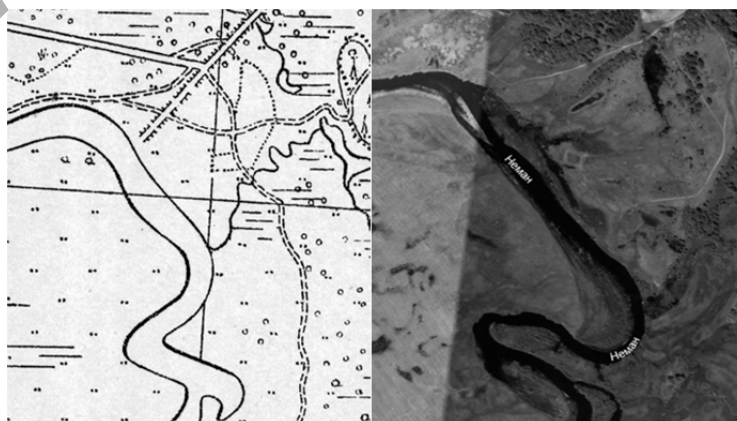
Рисунок 3 – Участок реки Неман юго-западнее г. Столбцы на карте 1934 г. (а) и современное изображение (б)

На участке реки Неман, в 1-ом километре к юго-западу от г. Столбцы (координаты 53.453985, 26.755649) исчезают некоторые старицы и появляются новые, появляются островки, уменьшается русло, появляются заболоченные участки (рис. 3). Сохранилась дорожная сеть, представленная грунтовыми дорогами.

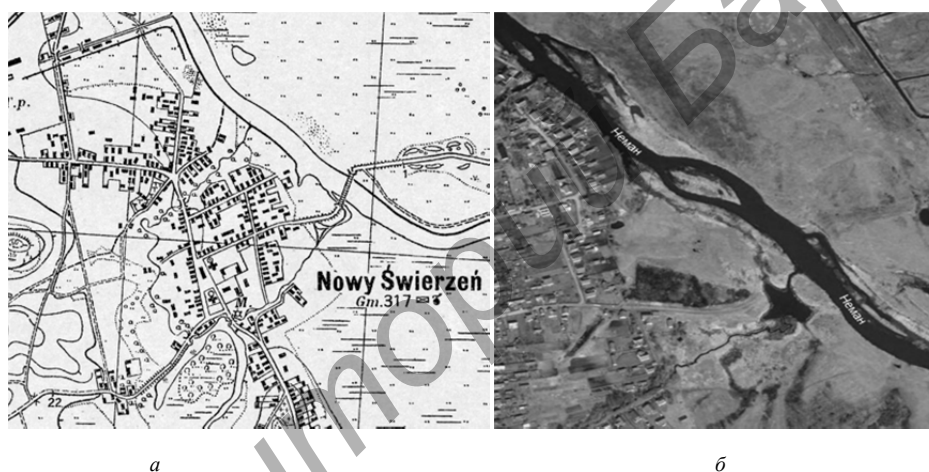
Рисунок 5 – Участок реки Неман около д. Новый Свержень на карте 1934 г. (а) и современное изображение (б)

В районе деревни Новый Свержень река Неман также претерпела изменения (рис. 5). Появились острова по центру реки, старицы. В месте впадения притока реки Жатеревка создан пруд. Не сохранился деревянный мост, но заметна дорожная насыпь на левом и правом берегах.

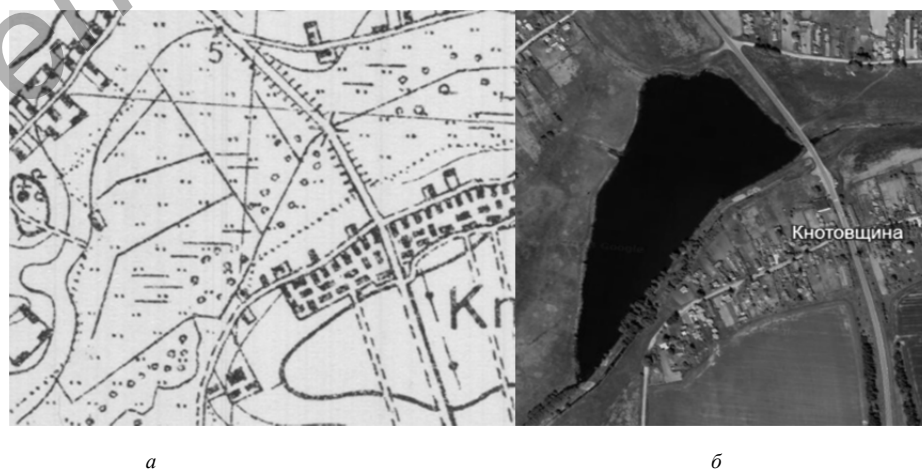
Рисунок 6 – Территория около д. Кнотовщина на карте 1934 г. (а) и современное изображение (б)

Существенные гидротехнические изменения произошли около деревни Кнотовщина (рис. 6). На ранее мелиорированных землях, отображенных на карте 1934 г., в конце XX века был создан пруд.

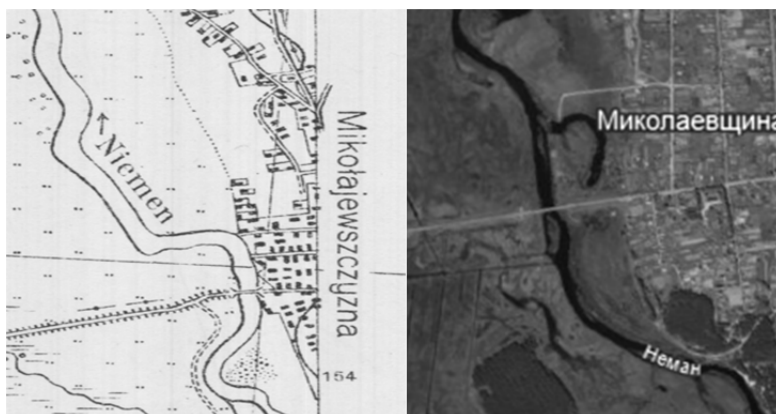
Рисунок 7 – Участок реки Неман около д. Николаевщина на карте 1934 г. (а) и современное изображение (б)

На участке русла реки Неман у д. Николаевщина заметны изменения (рис. 7). Здесь появились русловые островки, старицы, изменилась ширина реки.

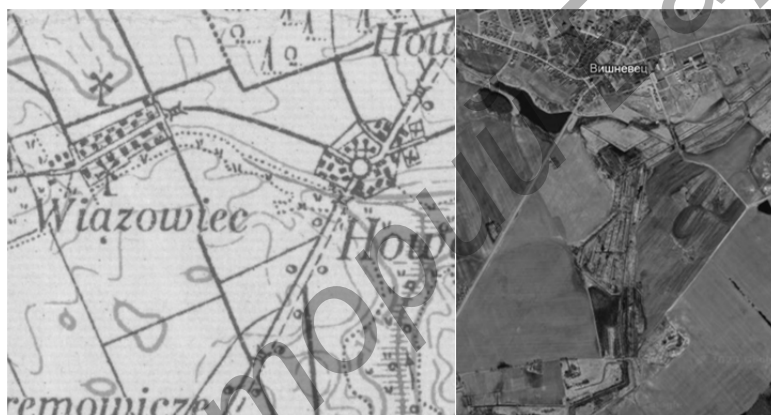
Рисунок 8 – Территория около д. Вишневец на карте 1934 г. (а) и современное изображение (б)

Пойма реки Говезянка в окрестностях деревни Вишневец<sup>1</sup> в конце XX века была сильно мелиорирована (рис. 8). Заметна плотная сеть каналов, создан пруд.
